□ 駐車場へ適用する芝生舗装の実験についての報告

財団法人 東京都道路整備保全公社

財団法人 東京都道路整備保全公社では、公益事業である「ヒートアイランド対策等の推進」の一環として、東京都土木技術センターの舗装工法の技術提供により、駐車場への芝生舗装実験を実施しましたので、今号で、その報告をして頂くことといたしました。

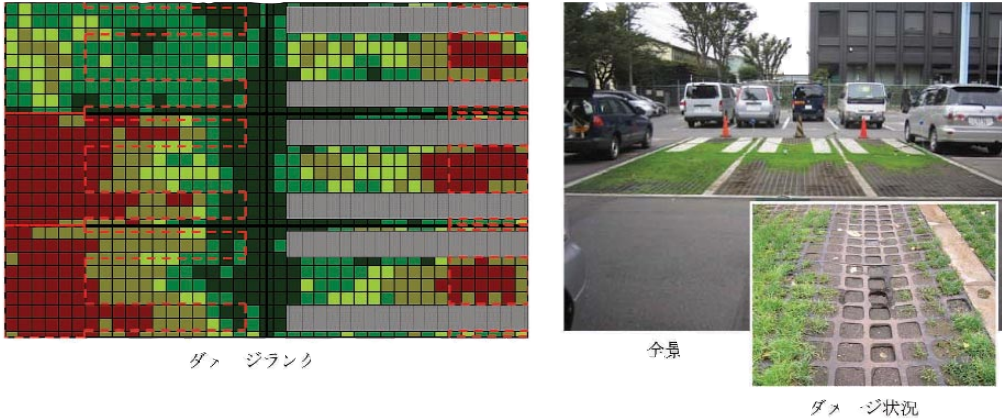
図-7 芝生舗装のダメージ状況（10月27日・開放285日目）

夏期の高温、車輪繰り返し通過、駐車車両のエンジン廃熱などの影響により、特に夏期において芝生の生育が悪化し、車輪通過部分とエンジン直下部分については、タイプIを除き全ての舗装において芝が枯死した。図-7にダメージの状況が明確な10月27日における結果を示す。これらの結果から、芝生面積の低下はあるものの、車輪通過部分とエンジン直下部分には芝生舗装の設置は行わない方が良いと考えられる。

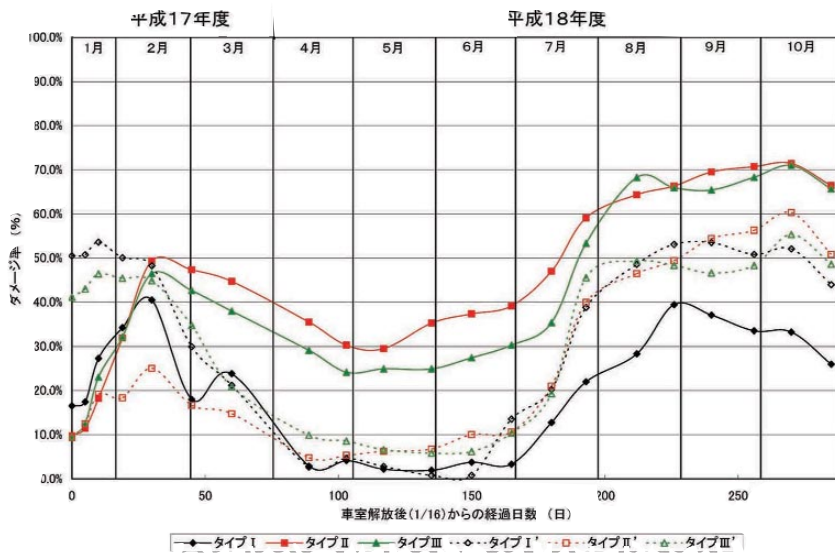
図-8 芝生舗装のダメージ率推移

また、図-8に芝生舗装のダメージ率の推移を示す。この結果から、寒地型芝の生育に適した気温となる時期（東京では春・秋）に芝の成長によりダメージが減少し、生育に適さない気温となる時期（東京では夏・冬）に芝の成長が落ち、ダメージが卓越する結果が顕著となった。

舗装構造別の比較では、タイプIが最も良好な結果となった。
